# De ophoging van de zeebodem in de baai van Knokke-Heist

*Beschrijving van het fenomeen – overzicht van de uitgevoerde studies*

Ir. Job Janssens

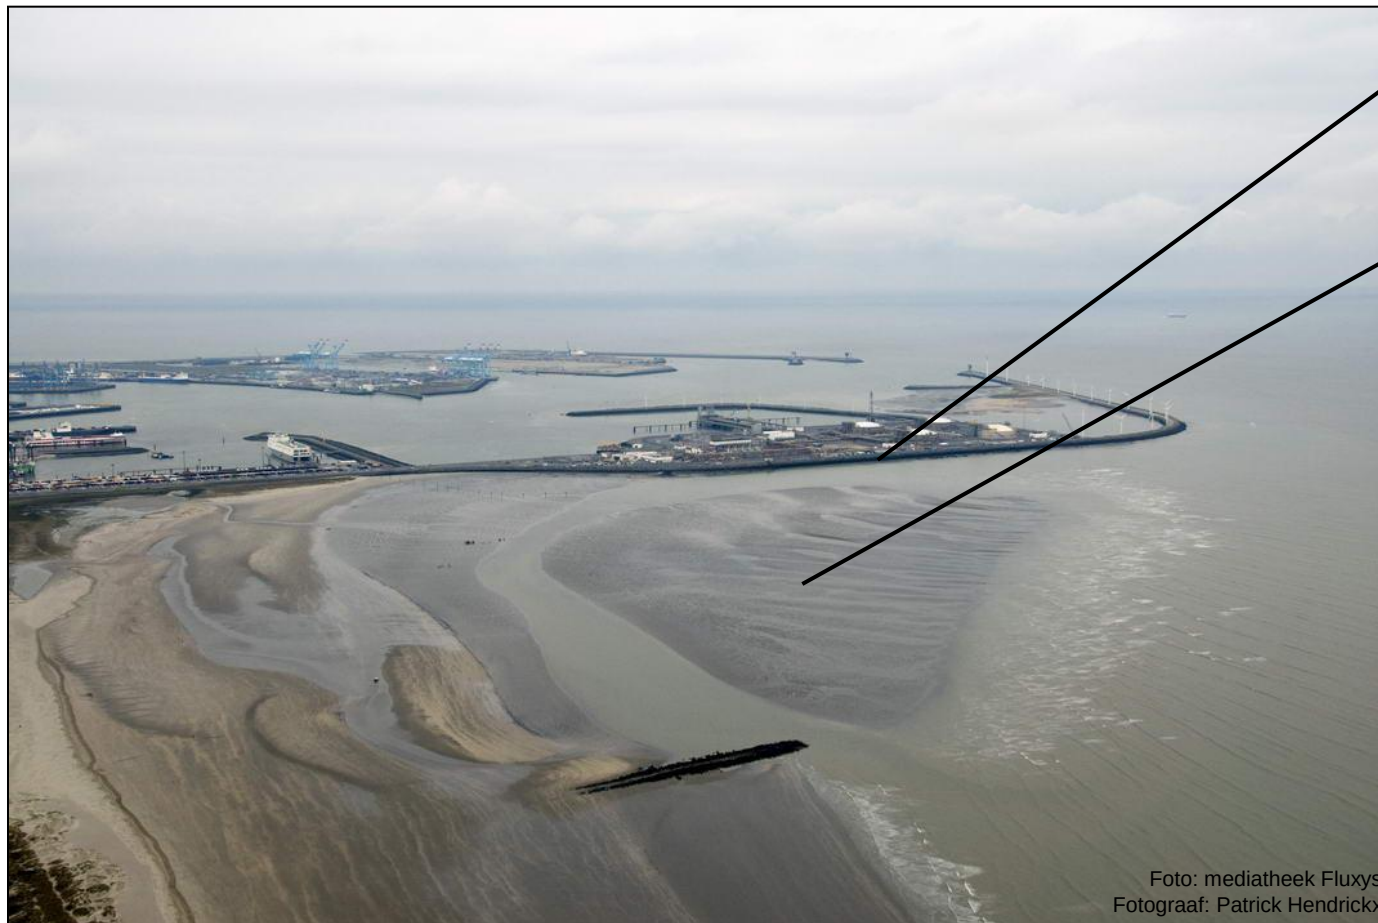
Oostelijke strekdam  
Zeebrugge

Zandbank:  
ligt droog bij laagwater  
oppervlakte:  $\sim 0,5 \text{ km}^2$

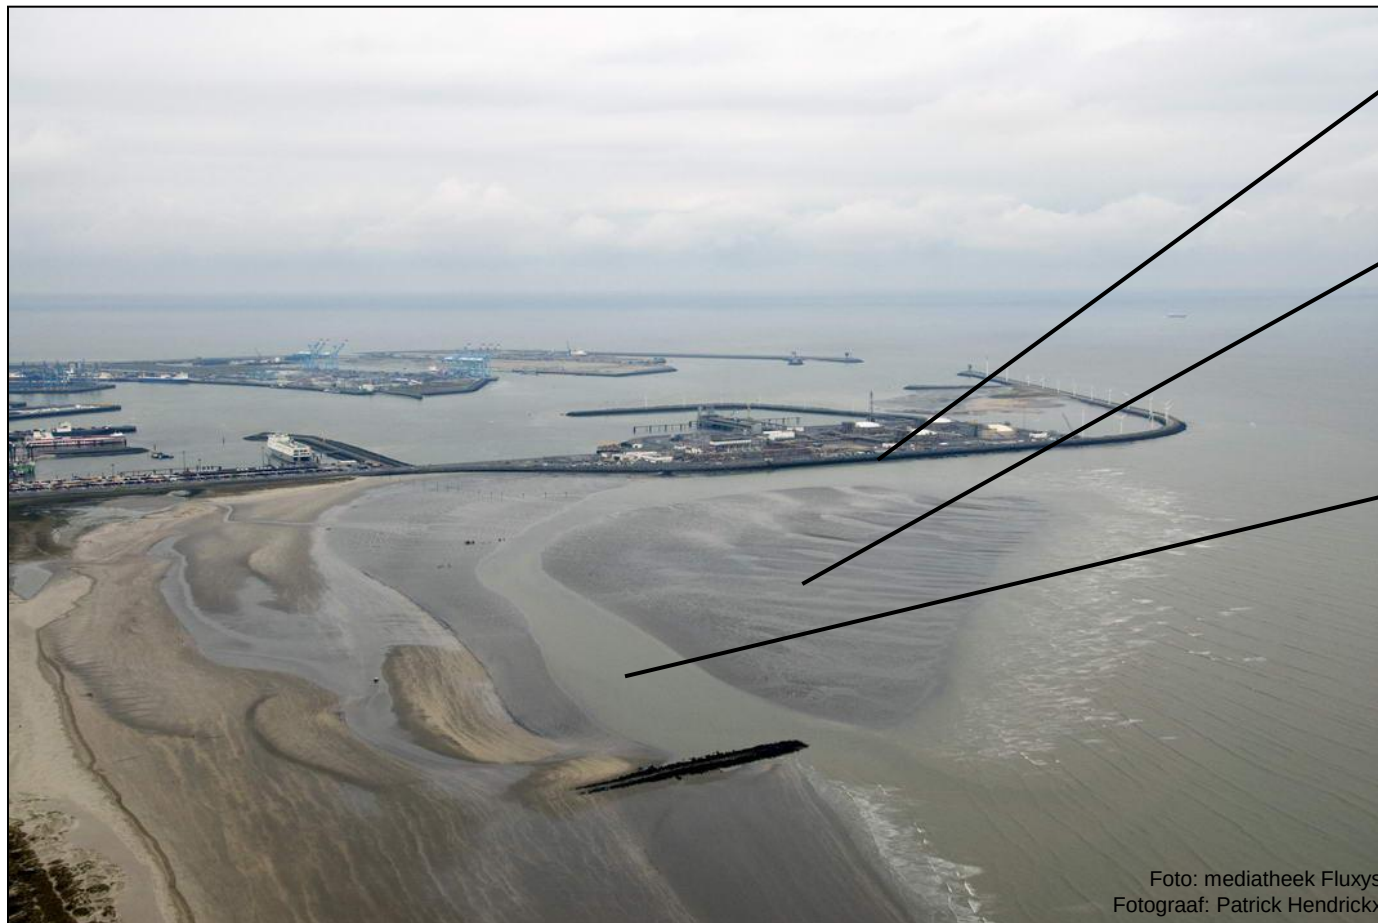
Oostelijke strekdam  
Zeebrugge

Zandbank:  
ligt droog bij laagwater  
oppervlakte:  $\sim 0,5 \text{ km}^2$

Geul:  
tussen strand en bank  
breedte:  
enkele 10-tal meter  
(bij laagwater)

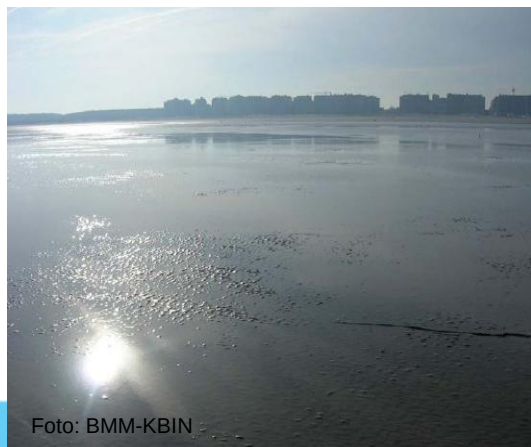
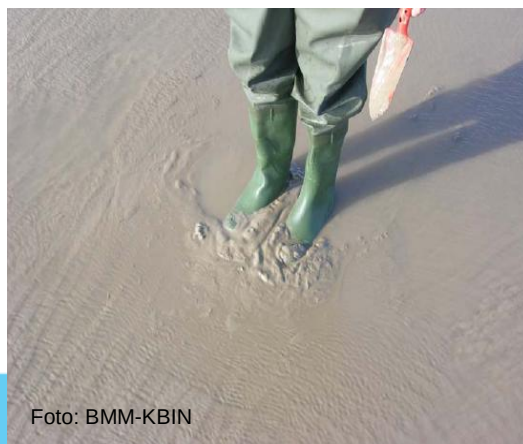
1. Op ZBO wordt bijna uitsluitend slib gestort, op de bank vindt men bijna uitsluitend fijn zand en heel beperkte hoeveelheid slib

Staalnames BMM op bank:  
 $D_{50} = 0,15 \text{ mm}$

Slib = klei + silt  
 $D < 0,063 \text{ mm}$

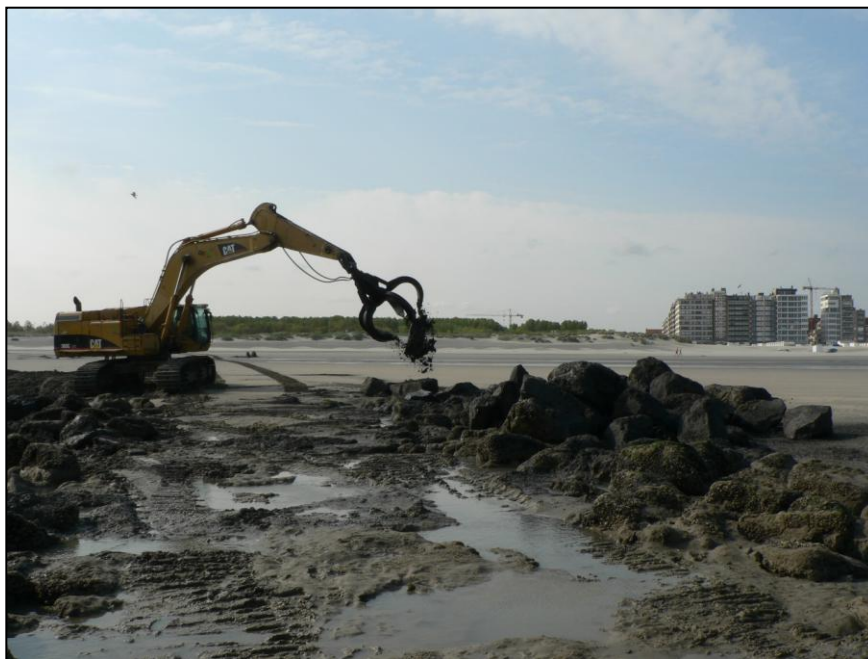
Strandhoofd 51 heeft door toenemende verzanding  
zijn zeewerende functie verloren

De Vlaamse overheid heeft dan  
ook beslist strandhoofd 51 af  
te breken tot 1 m onder het  
strandpeil.
